**INFORME FINAL**

**IMPLEMENTACIÓN OBRAS DE CONTROL DE EROSIÓN  
Y PLANTACIÓN DE EJEMPLARES NATIVOS**

**HUMEDAL LAGUNA DE CÁHUIL**

**GEF - MMA**

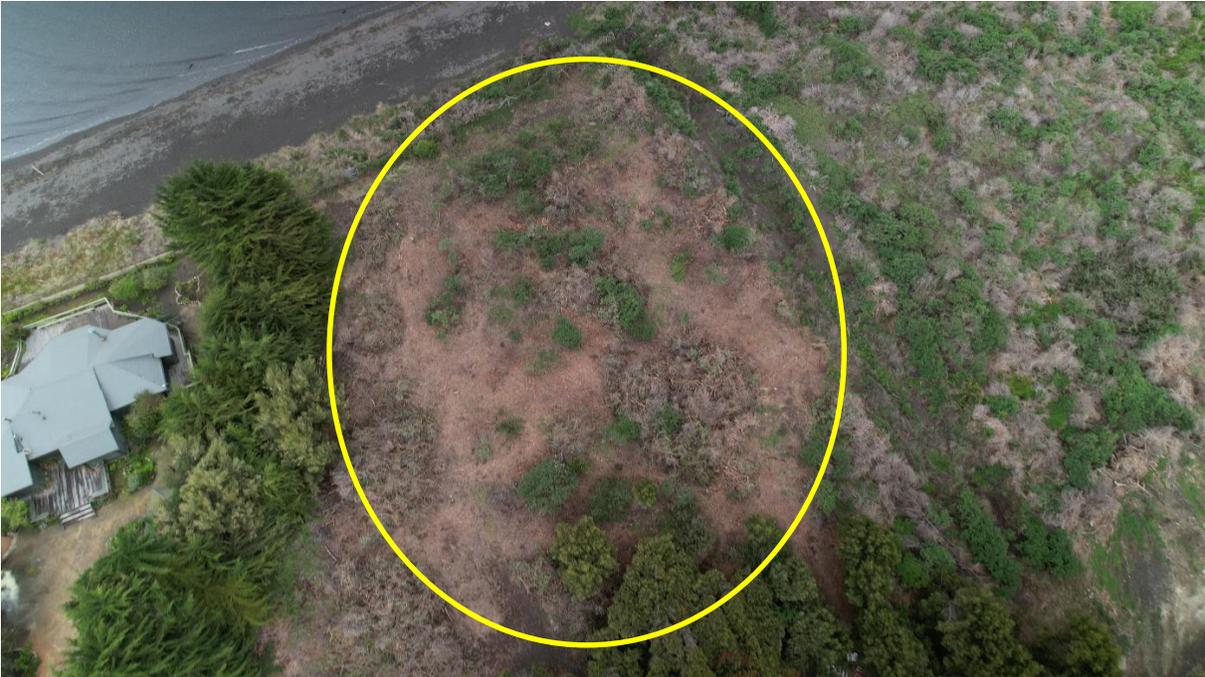
En específico se ejecutaron 1, 81 ha de desmalezado, área que fue aumentando a medida que se ejecutó el servicio, por solicitud de los dueños de la propiedad, a eso se debe la modificación del polígono inicial de desmalezado al polígono final. En la Ilustración 2, es posible visualizar el producto final de como quedaron despejadas las áreas desmalezadas.

**Ilustración 1. Amarillo: áreas limpias posterior a la actividad de desmalezado.**

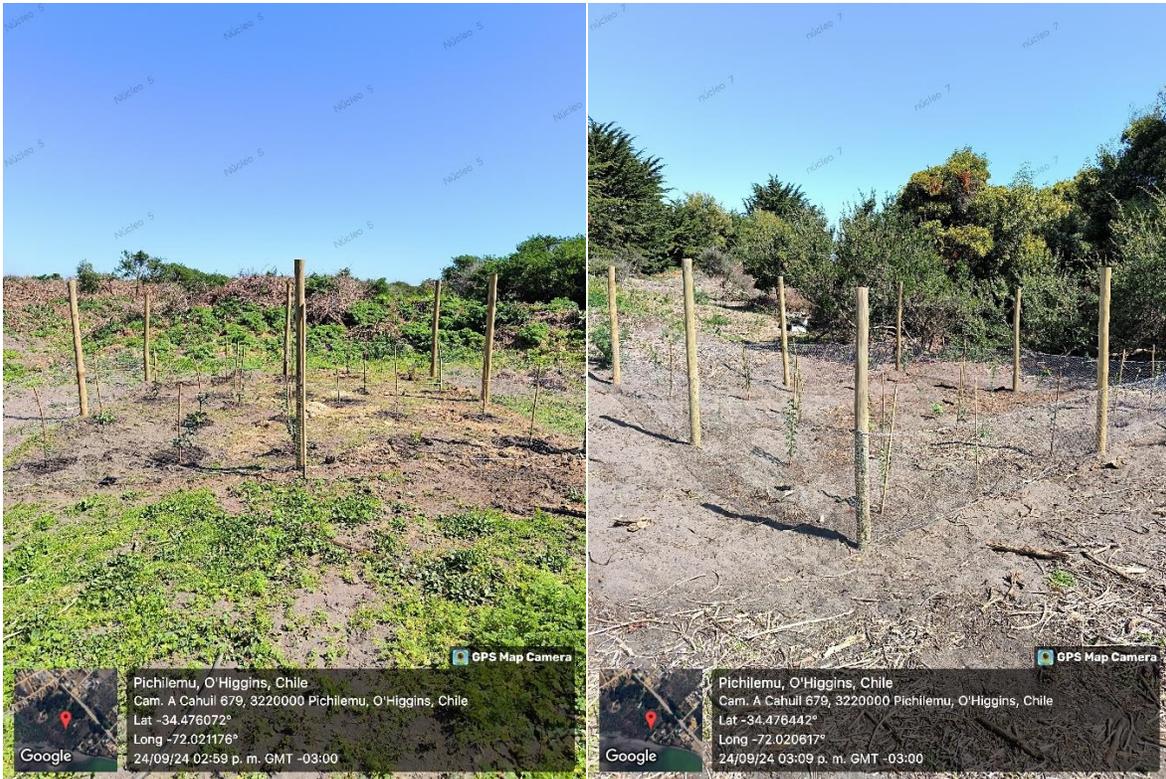
Además, se generó una reforestación en núcleos, donde se plantaron 22 individuos en cada núcleo de distintas especies, detalle que se presenta en el Cuadro 1.

A cada uno de los núcleos se le construyó un cerco perimetral con la finalidad de protegerlos de lagomorfos.

**Ilustración 2. Núcleos sitio 1.**

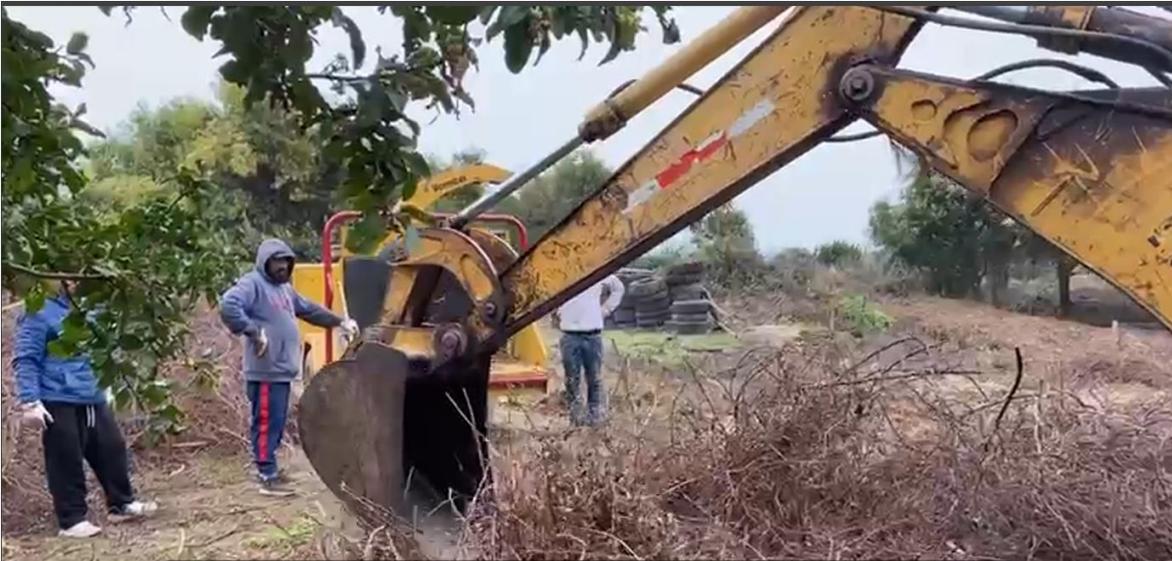
Adicionalmente a las actividades propuestas inicialmente, se realizó el chipeado del material orgánico extraído, por solicitud de los propietarios, sumando otra actividad al servicio. Esta actividad estuvo a cargo de biocys por 3 días, donde el apoyo fue exclusivamente financiero.

**Ilustración 3. Proceso de chipeo (retroexcavadora).**

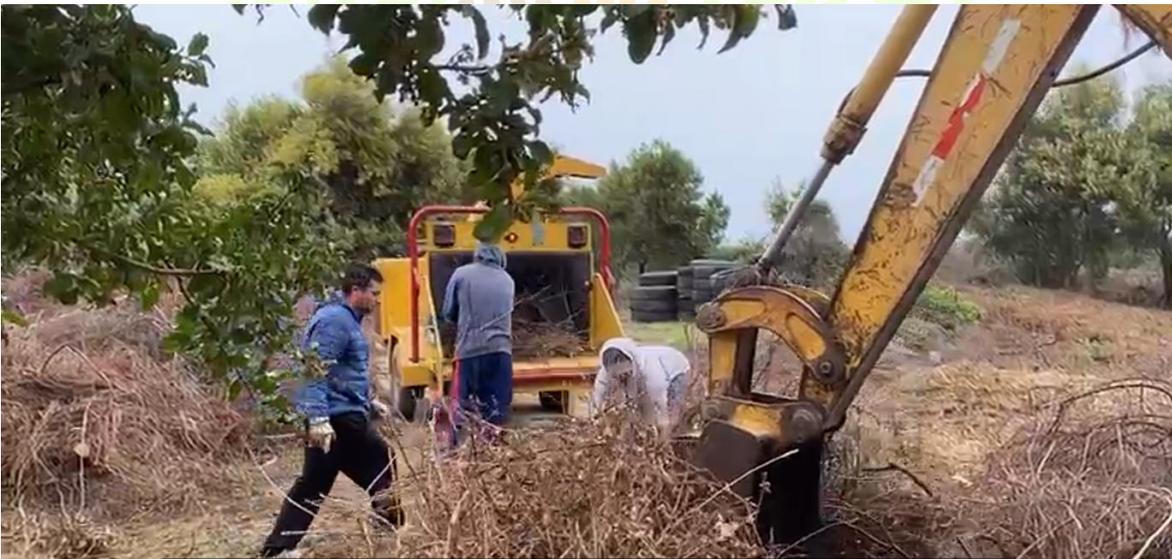
**Ilustración 4. Proceso de chipeo (chipeadora).**

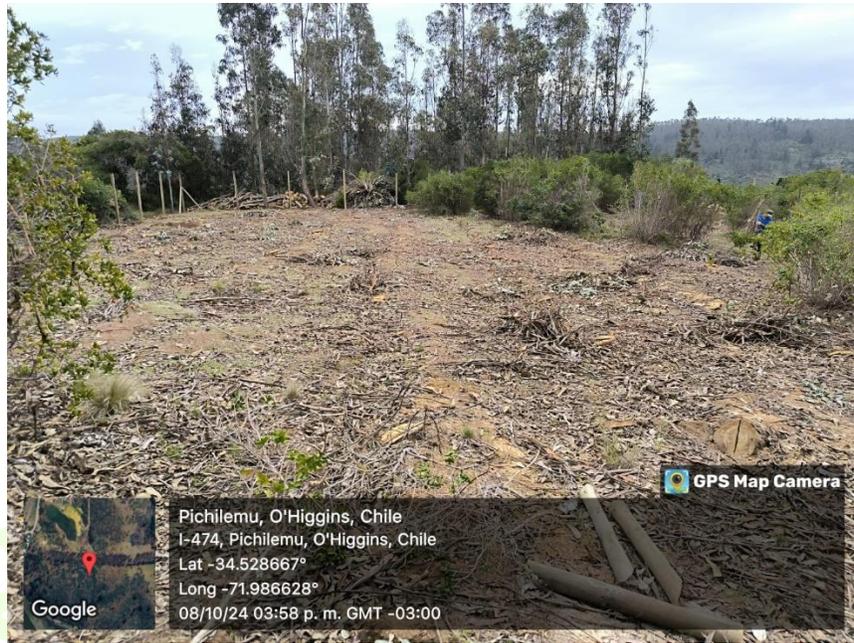
Se realizó la poda de Eucalyptus en una superficie de 1092,2 m<sup>2</sup>, y se realizó un tratamiento para detener el crecimiento de esta especie, para ello se realizó un corte en cruz a cada uno de los individuos talados y sobre esta cruz se dispuso de 1 litro aproximadamente de ácido muriático, todo con los correspondientes protocolos de seguridad tanto para el medio ambiente como para los trabajadores. Se procuró realizar esta labor en días soleados y que no hubiese habido lluvias previas (2 días) ni post tratamiento. A continuación, se presenta evidencia fotográfica de las labores realizadas:

**Ilustración 5. Núcleo despejado post tala de Eucalyptus.**

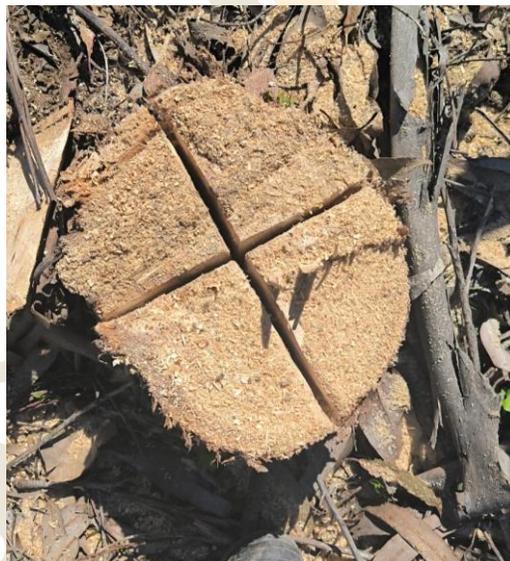
**Ilustración 6. Corte en cruz en individuos de Eucalyptus,**

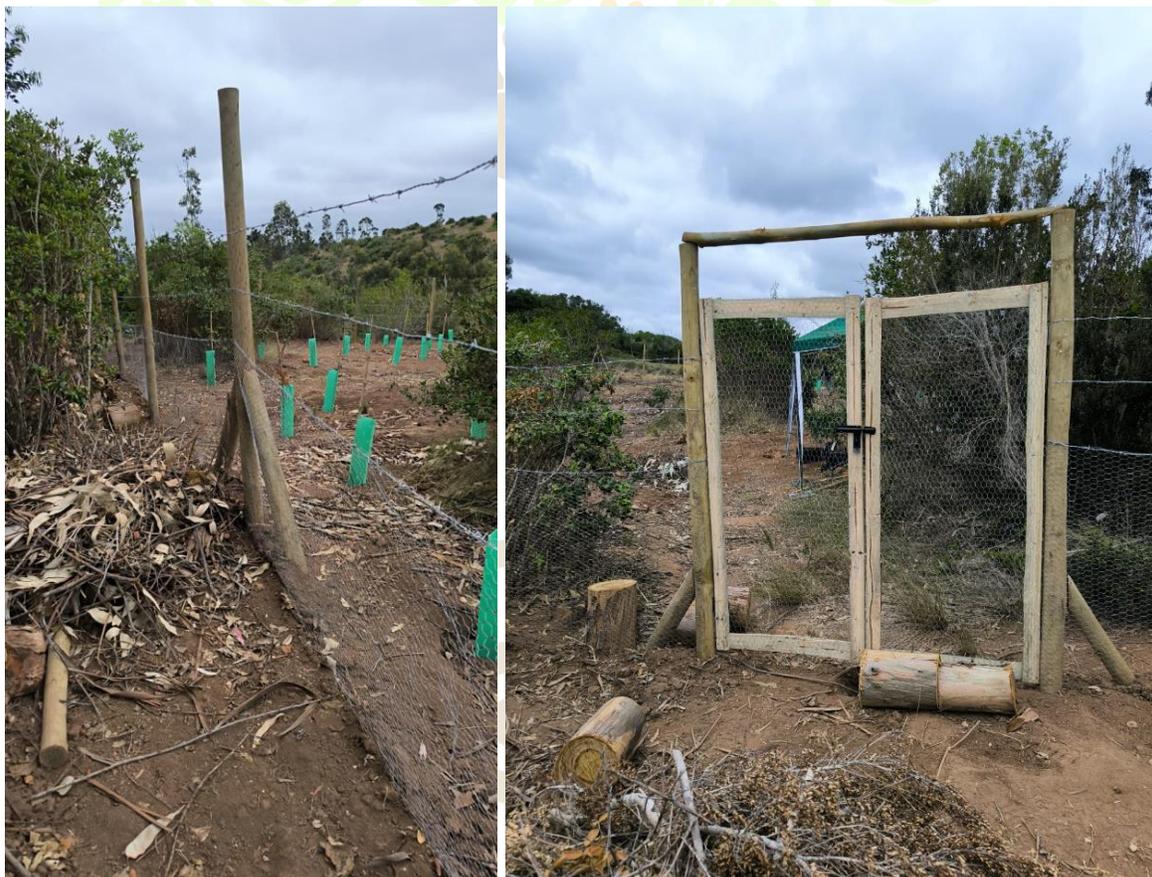
Una vez ejecutada la tala de Eucalyptus, se comenzó la construcción del cerco perimetral, el cual tiene un perímetro de 132,5 metros, este se conformó por polines cada 3 metros, y diagonales en todas las esquinas y cada 20 metros. Además, se colocó una malla hexagonal de 1,20 metros, enterrada 20 centímetros bajo tierra, con la finalidad de evitar el ingreso de lagormorfos y 3 hebras de alambre de púa para mayor protección.

**Ilustración 7. Cerco perimetral y acceso construido para núcleo de reforestación.**

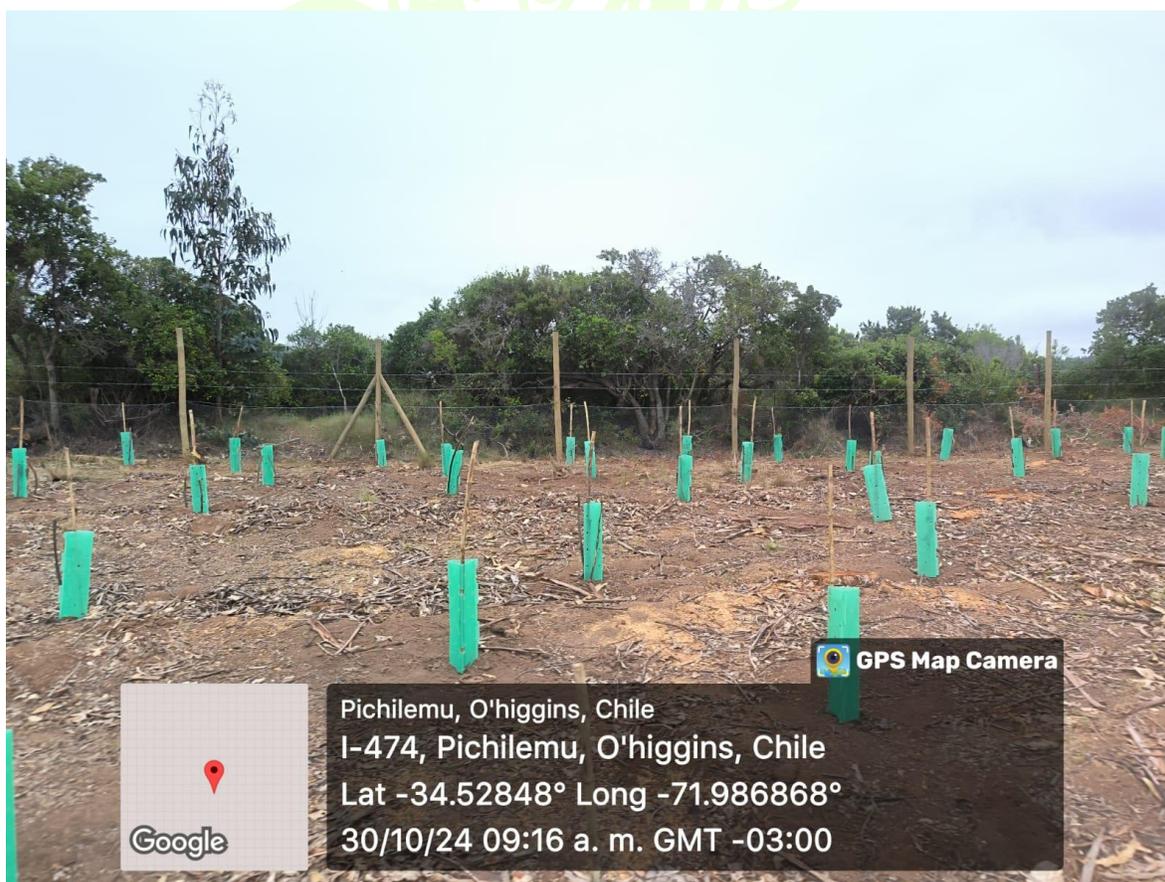
Como última etapa en esta área del sitio, se procedió a ejecutar la plantación de vegetación nativa, las especies a reforestar fueron las siguientes: *Litrácea caustica*; *Vachellia caven*; *Colliguaja odorifera*; *Schinus molle*; *Schinus polygamus*; *Schinus latifolius*; *Senna candollana*; *Otholobium glandulosum*; *Sophora cassioides*; *Escallonia pulverulenta*; *Maytenus boaria*; *Aristotelia chilensis*; *Guindilia trinervis*; *Quillaja saponaria*. Se reforestaron un total de 182 individuos, distribuidos en cluster, donde se priorizo la dinámica de bosque, intercalando árbol y arbusto. A cada individuo, se le colocó un protector de planta de polipropileno (PP), 100% reciclable, reutilizable y resistente a la humedad y un coligue para su contención.

Ilustración 8. Reforestación con especies nativas.

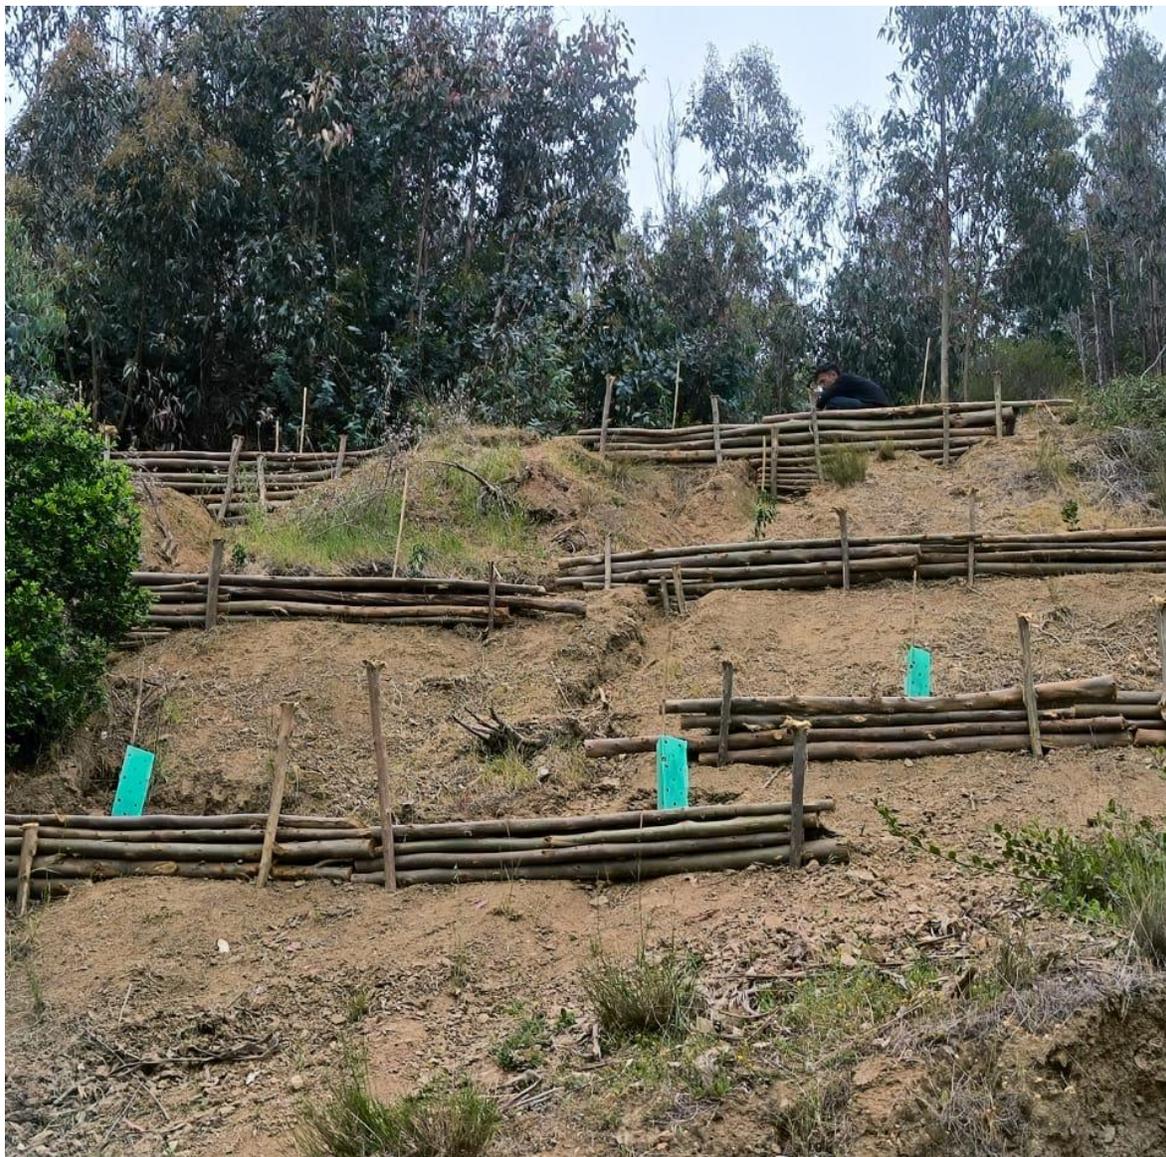
Como última actividad, se realizaron obras de conservación de suelo en la entrada del sitio, en específico se realizaron 6 empalizadas, con la finalidad de contener el talud que se ha estado provocando por la erosión que generan las precipitaciones al tener una gran pendiente. Las obras fueron de alrededor de 4 metros de longitud y 50 centímetros de alto

mínimo, se le colocó malla raschel con la finalidad de reducir el escurrimiento de escombros. Finalmente, se realizó una plantación con especies nativas en cada una de ellas, lo que busca el mismo objetivo de la empalizada, de contener el cerro con las raíces que comenzará a generar la planta.

**Ilustración 9. Obras de conservación de suelo, empalizadas.**

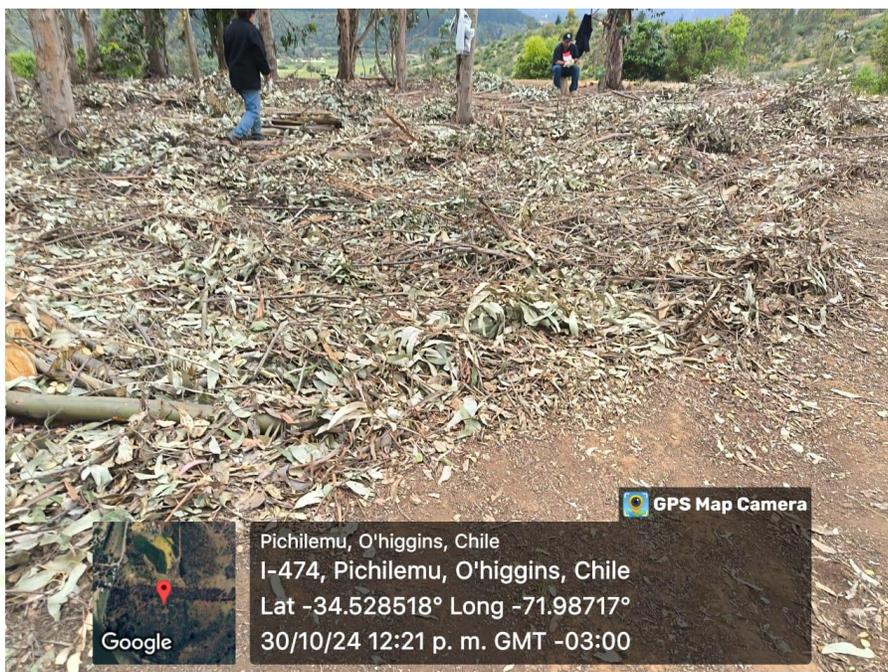
Como medida preventiva a la probabilidad de generar un incendio por la cantidad de material orgánico acumulado post despeje del área a reforestar, se realizó una repartición

**Ilustración 11. Repartición de material orgánico en bosque de Eucalyptus.**
