INFORME FINAL

IMPLEMENTACIÓN PROYECTO PILOTO DE RESTAURACIÓN JUNTO A LAS RIBERAS NORTE Y SUR DEL ESTERO MANTAGUA

Proyecto GEFSEC ID: 9766 *“Promoviendo la conservación y el manejo sostenible de los humedales costeros y sus cuencas aportante, a través de la mejora en la gestión y planificación de los ecosistemas de borde costero de la zona centro sur de Chile, hotspot de biodiversidad”*

ENERO 2025

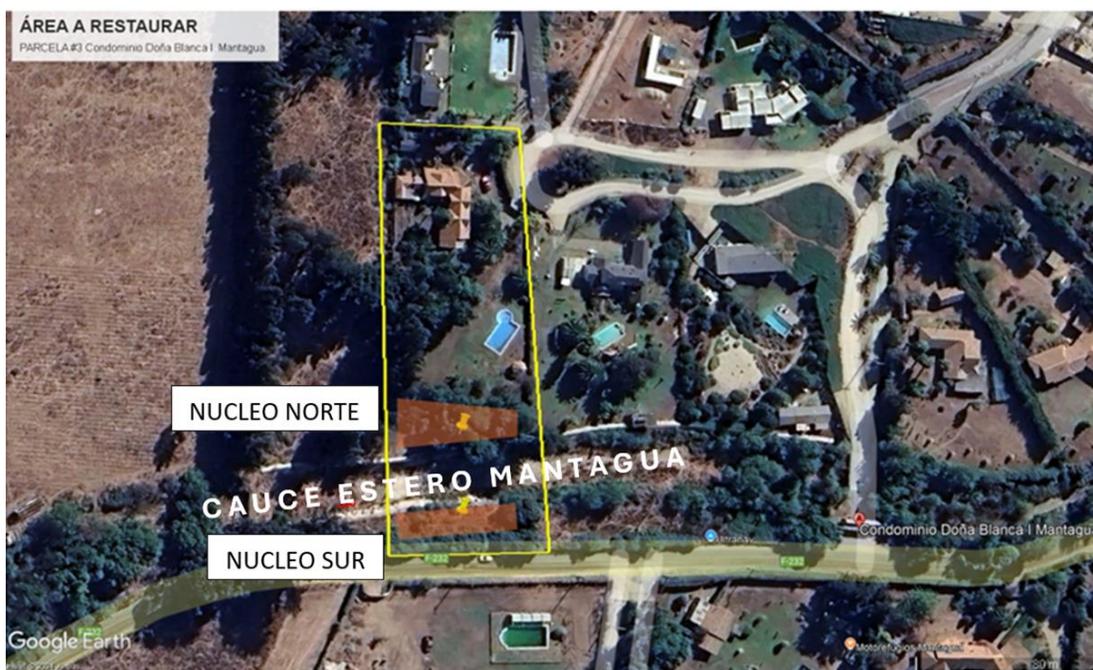
La figura 1, muestra una fotografía satelital donde se visualiza la parcela que alberga los núcleos de plantación en una situación previa a la intervención. Se puede observar que los núcleos son separados por el cauce del Estero Mantagua.

Figura 1. Ubicación esquemática de núcleos de restauración norte y sur

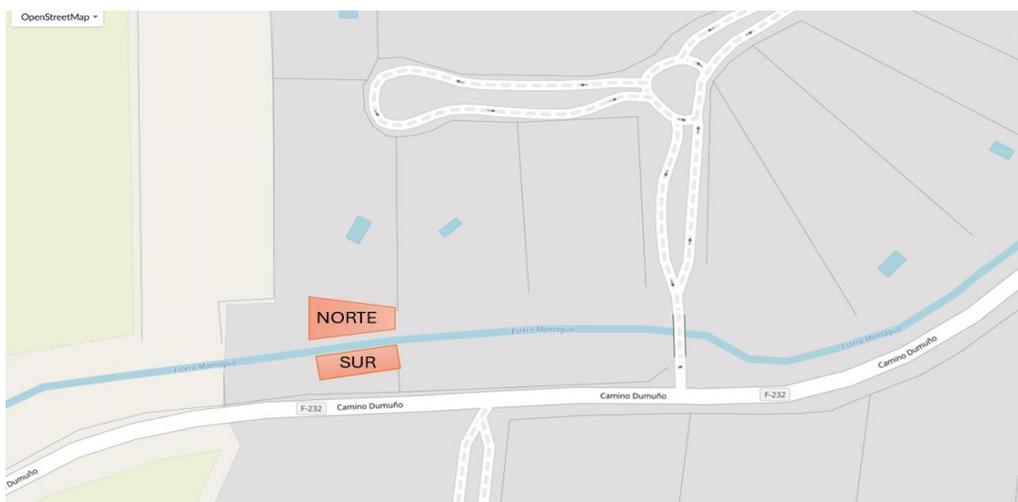
La superficie total intervenida es de 661 m², dividido en dos núcleos de restauración, paralelos a la ribera del estero Mantagua, denominados Norte y Sur. En la Figura 3, se observa un esquema con los núcleos norte y sur cuyas superficies son 421 m² y 240 m² respectivamente.

Figura 3. Esquema ubicación núcleos de restauración Norte y Sur.

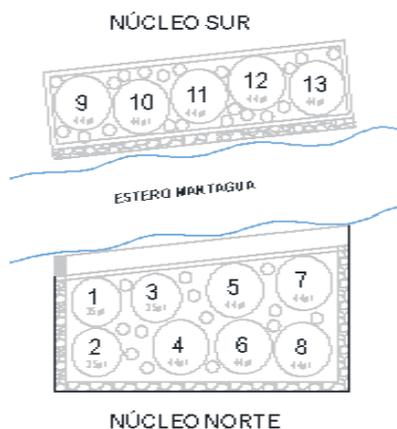
La Figura 4, muestra el diseño de plantación de las agrupaciones de plantas al interior de cada núcleo de acuerdo a la superficie disponible.

Núcleo norte, polígono de 30 m de largo x un ancho de 13 m en promedio, compuesto por 3 agrupaciones de 35 plantas más 5 agrupaciones de 44 plantas más 13 plantas aisladas. Total 338 plantas.

Núcleo sur, rectángulo de 30 m de largo x 8 m de ancho, compuesto por 5 agrupaciones de 44 plantas más 20 plantas aisladas. Total 240 plantas.

Figura 4. Distribución espacial de plantación, núcleo norte 240 m² y núcleo sur 421 m².

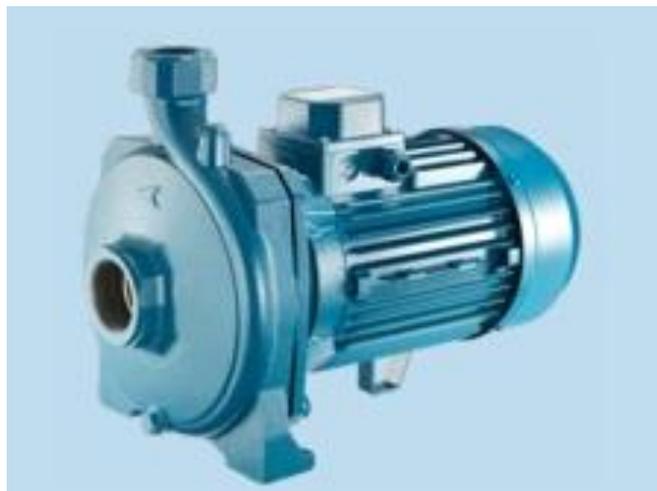
La Figura 6 presenta la bomba centrífuga Pentax CM75/60.

Figura 6. Bomba Pentax CM75/60.

Tipo de bomba: Es una bomba centrífuga con un rodete, diseñada para ser extremadamente silenciosa.

Temperatura de operación: Puede operar en un rango de temperatura ambiente de 0 a 90 °C.

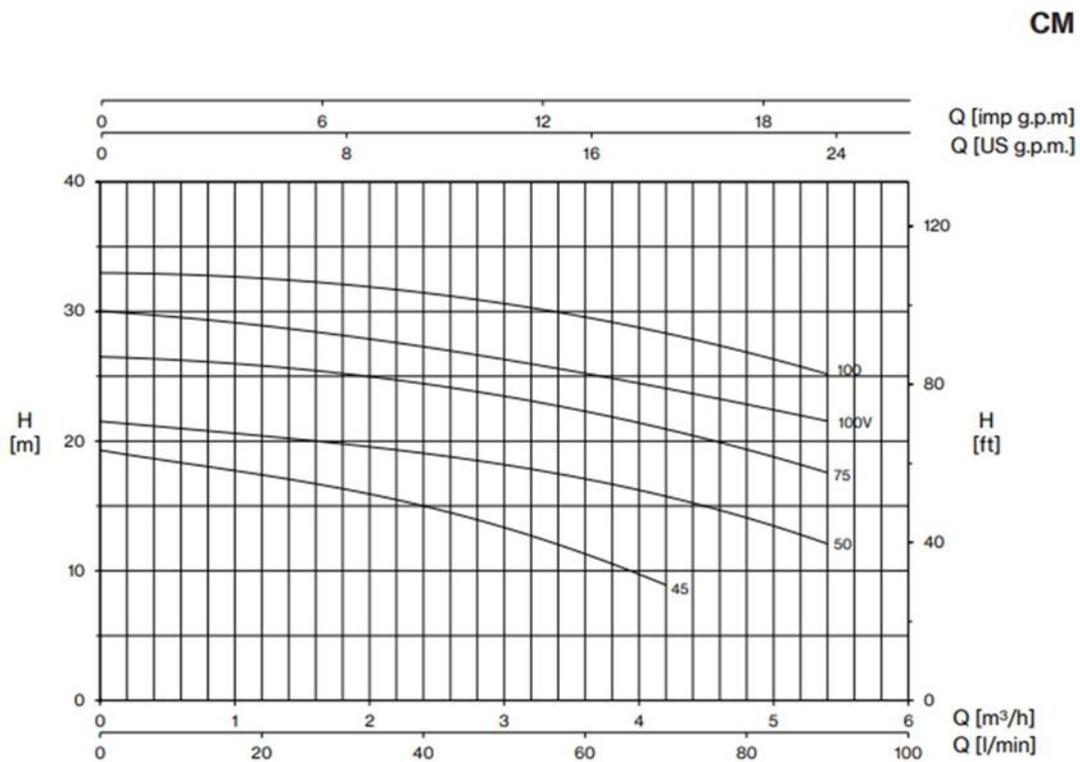
La Figura 7 presenta la curva característica de la bomba y la Figura 8 las especificaciones técnicas de la Bomba Pentax CM75/60.

Figura 7. Curva Bomba Pentax CM75/60.

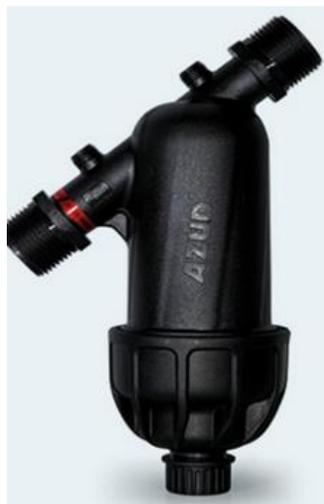
La Figura 9 muestra el Filtro de Malla AZUD 1 1/4".

Figura 9. Filtro Azud 1,1/4".

El filtro de malla AZUD 1 1/4" es un componente esencial para sistemas de riego, diseñado para garantizar una filtración eficiente y mantener la calidad del agua utilizada en el riego.

Juntas de Estanqueidad: Incluye juntas especiales que evitan el extravío o deterioro durante las operaciones de mantenimiento, asegurando un sellado efectivo.

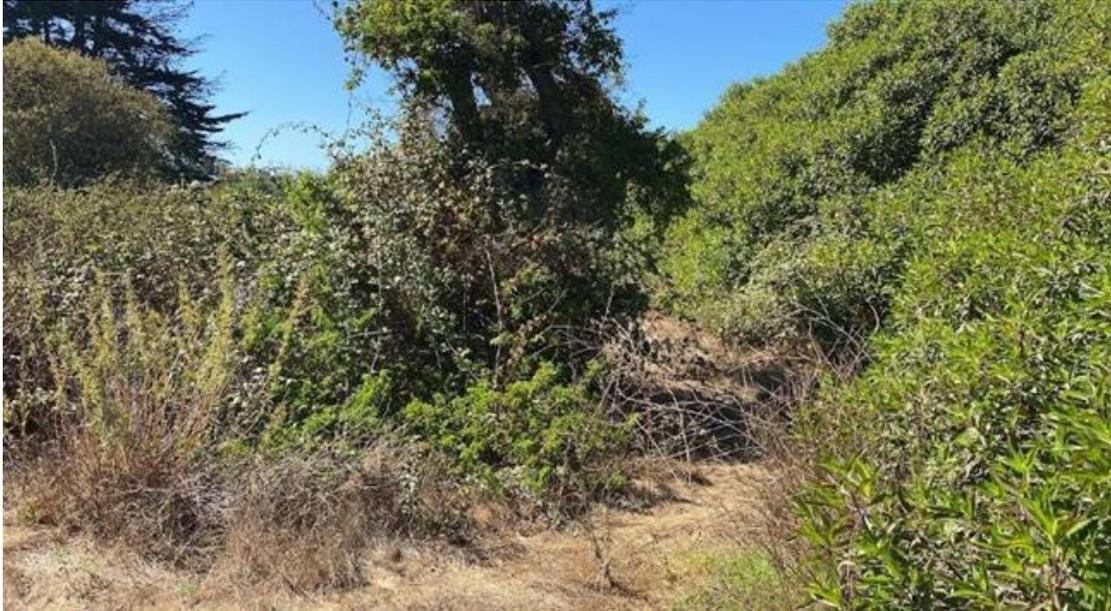
Foto 1. Zarzamora y miosporo (*Myoporum Laetum*) núcleo sur, situación antes del control de invasoras.

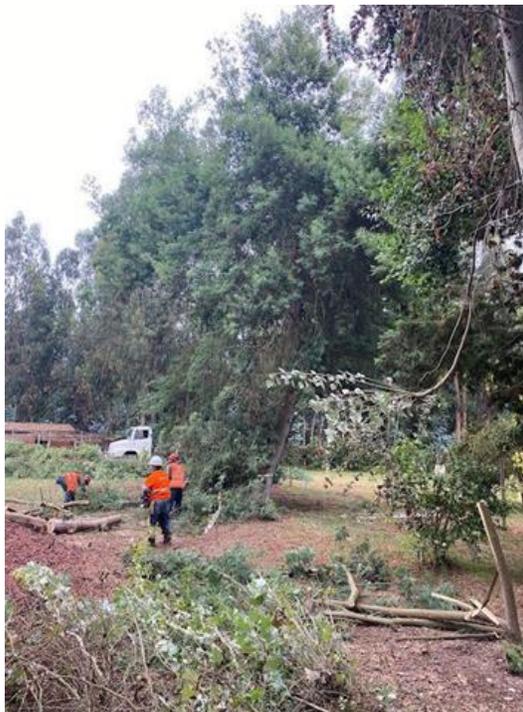
Foto 2. Corta de aromos (*Acacia dealbata*), especie invasora en el núcleo norte.

La primera actividad del proyecto de restauración consistió en la extracción de aromos (*Acacia dealbata*), especie invasora de gran envergadura presentes en núcleo norte, corte a ras de suelo, sin proceder a la remoción de los tocones. Este proceso se llevó a cabo mediante una empresa especializada. Cabe destacar que *Acacia dealbata* no requiere plan de manejo forestal autorizado por CONAF.

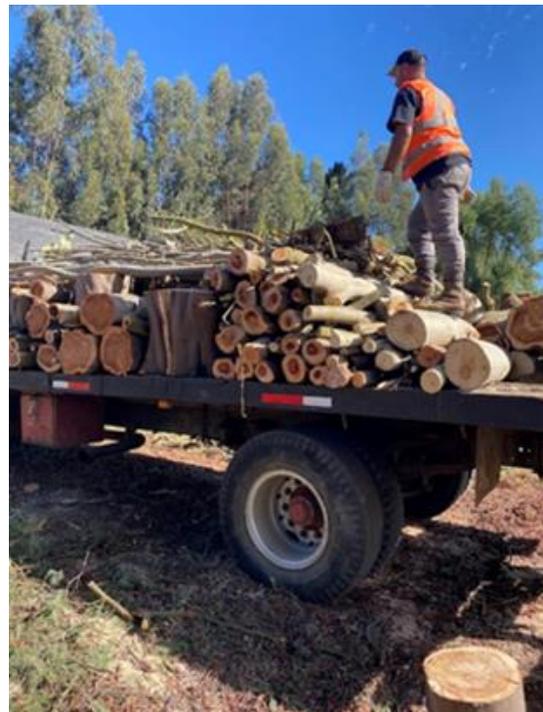
Foto 3. Retiro aromos en el núcleo norte.

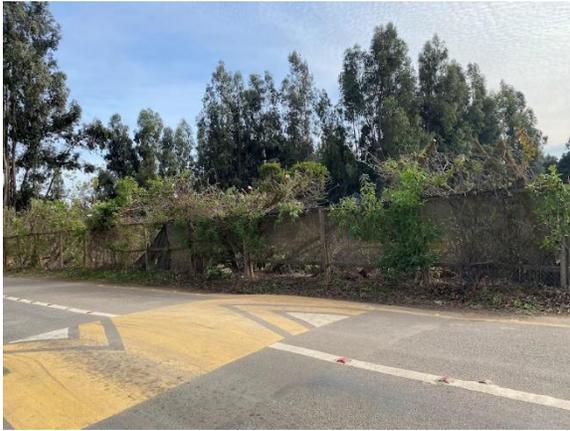
Foto 4. Vista previa al corte del miosporo (*Myoporum Laetum*).

Por otro lado, en el núcleo sur se llevó a cabo una poda de limpieza de los dos molles (*Schinus latifolius*) presentes, lo que ayuda a mantener su salud y forma. Se podó el miosporo (*Myoporum laetum*) que había invadido gran parte del área, y se extrajo de raíz la zarzamora presente en la zona, buscando así restaurar la biodiversidad y el equilibrio ecológico del ecosistema, oportunidad de recuperarse y regenerarse de manera natural.

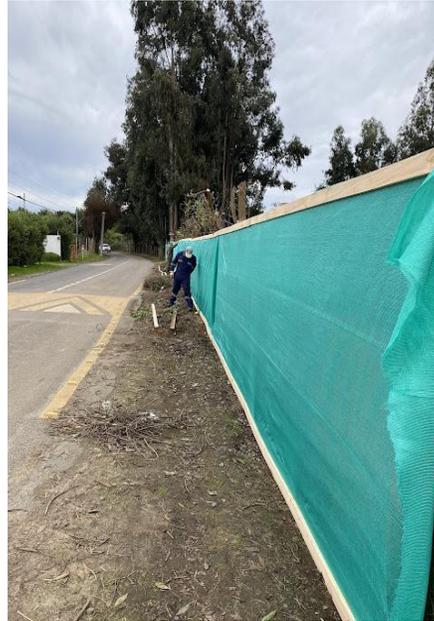
Foto 5. Postura de cerco malla después del corte de miosporo (*Myoporum Laetum*).

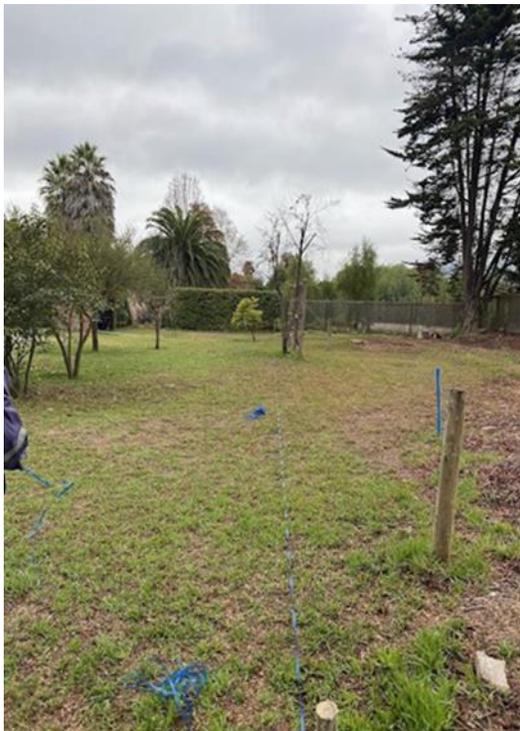
Foto 6. Presencia de chéptica en el núcleo sur.

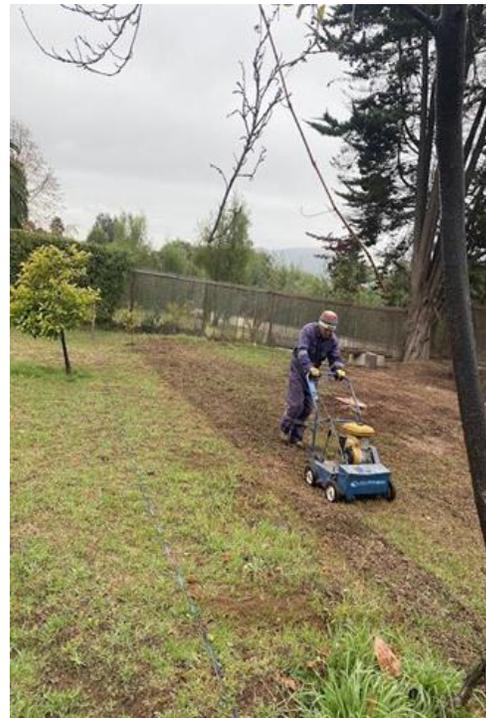
Foto 7. Extracción mecánica de chéptica.

1. Levantar por medio de una máquina con dientes la primera capa de suelo.
2. Retirar manualmente los estolones evitando hacer cortes innecesarios del material vegetal.
3. Volteo mecánico del suelo a 60 a 70 cm de profundidad de suelo para eliminar restos en profundidad y airear el suelo.
4. Rastrillar manualmente para eliminar el máximo de estolones.
5. Estar al pendiente de apariciones de nuevos rebrotes para tomar acción inmediata de su eliminación.
6. Establecer una franja seca perimetral, de 1 m de ancho, con una lámina de gravilla de 10 cm de espesor, contenida en su base por una cubierta de malla antimaleza, dispuesta en forma de corchete enterrado a cada costado de la franja.

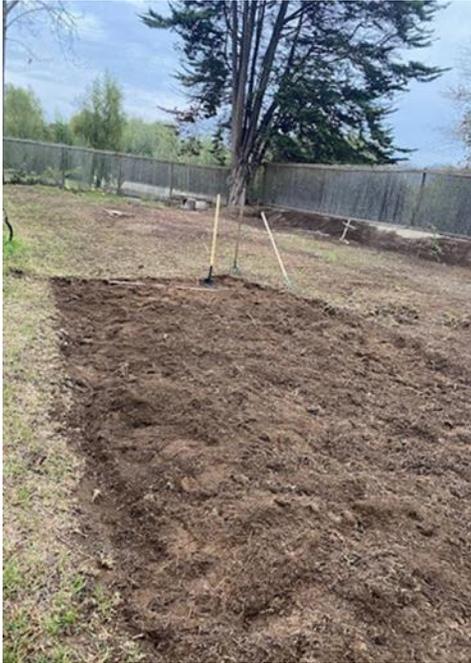
Foto 10. Condición suelo sin chéptica.

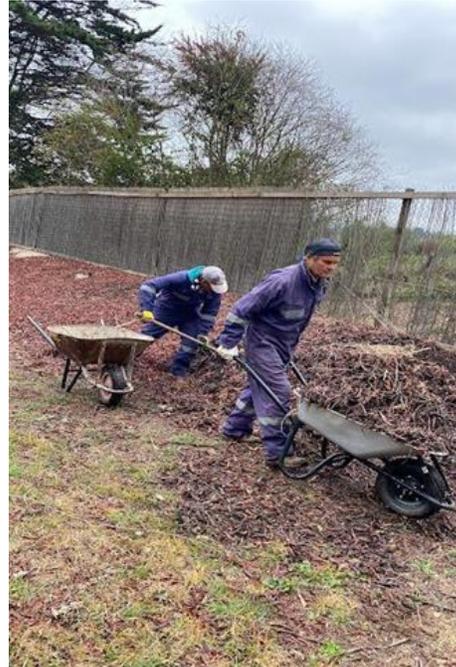
Foto 11. Extracción vaina de *Acacia dealbata* acumulada con los años.

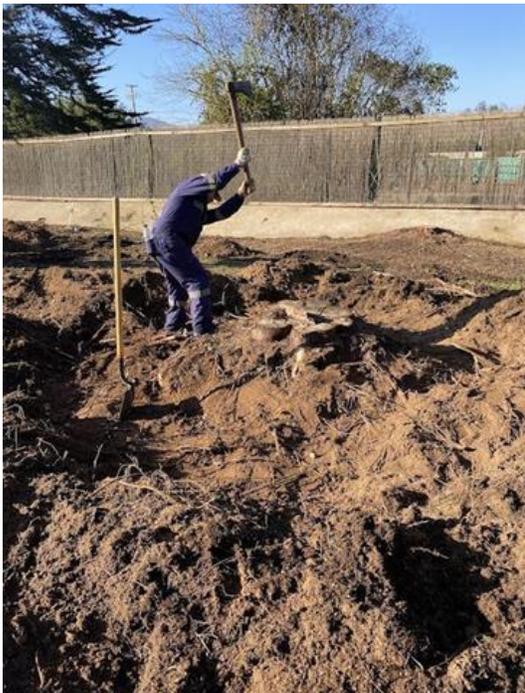
Foto 12. Corte raíces gruesas superficiales.
árboles cortados

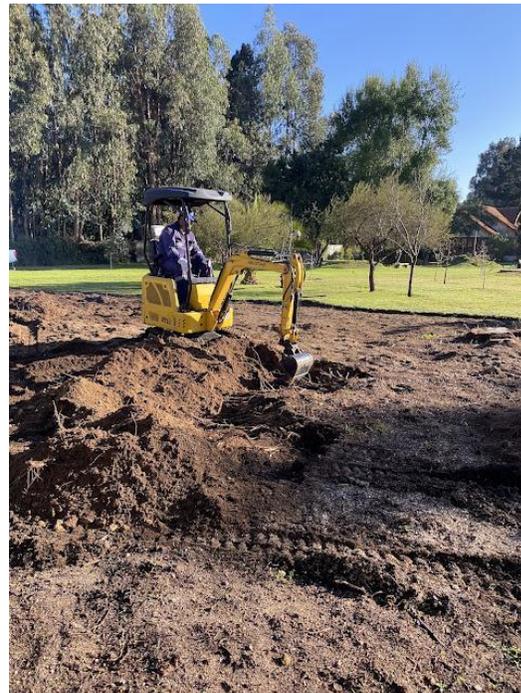
Foto 13. Descompactación suelo con máquina.

Descompactación del suelo. Se utilizó una miniexcavadora para descompactar el suelo a una profundidad de 60 cm en promedio. Esto permitirá mejorar la condición de oxigenación del suelo, por tanto, una mejor penetración de agua y nutrientes entre otros beneficios.

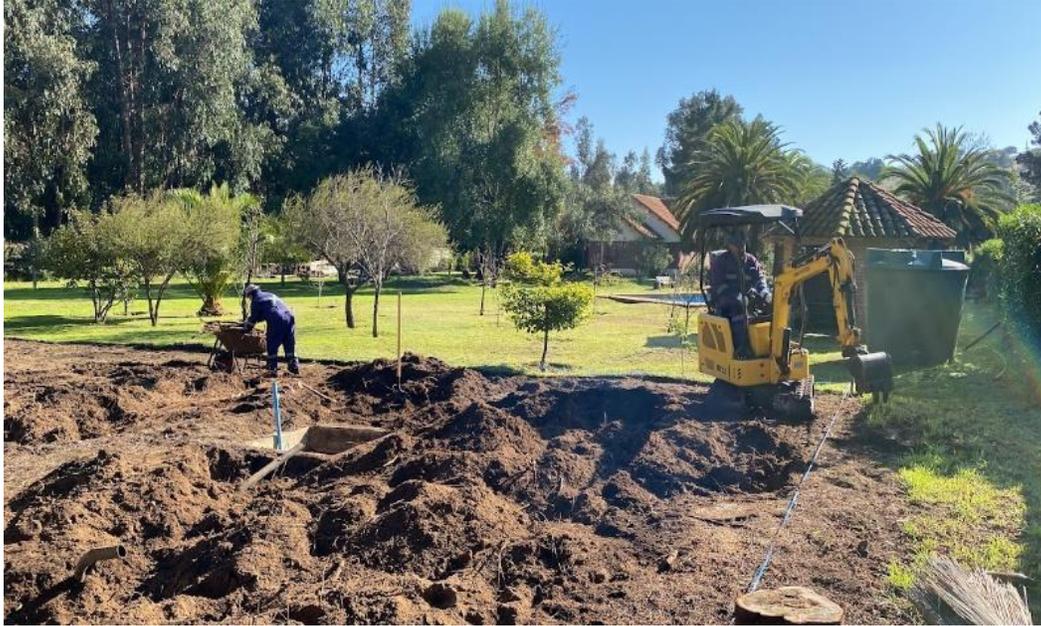
Foto 14. Descompactación del suelo con máquina.

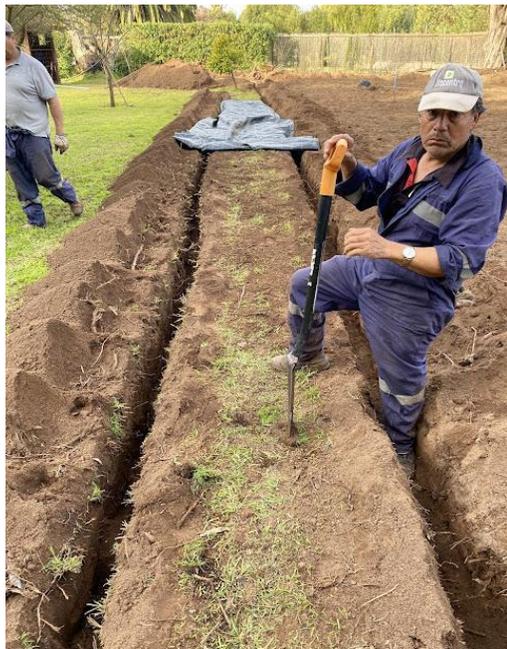
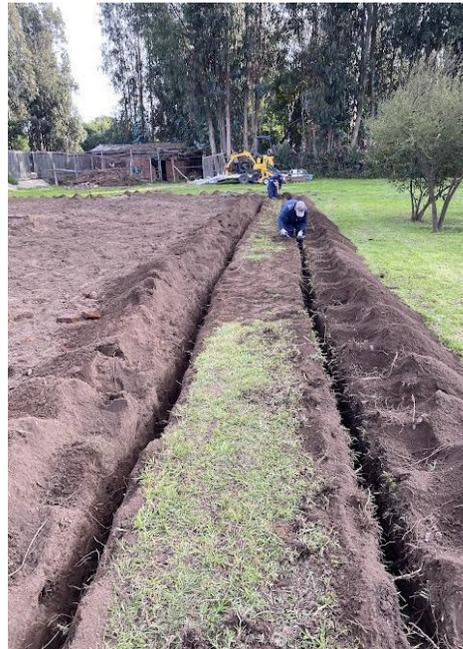
Foto 15. Instalación corchete malla antimaleza perimetral en el núcleo norte.

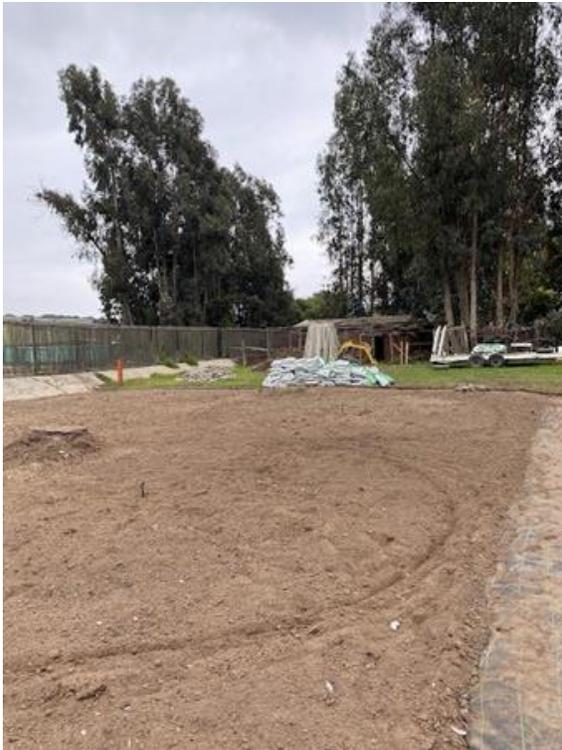
Foto 16. Suelo preparado trazado circunferencia para
plantación en núcleo norte.

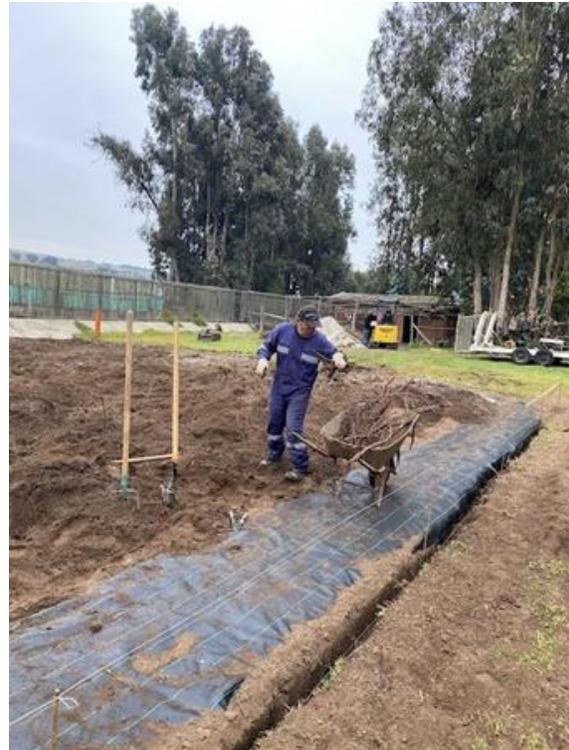
Foto 17. Extracción raíces y estolones de
chépica.

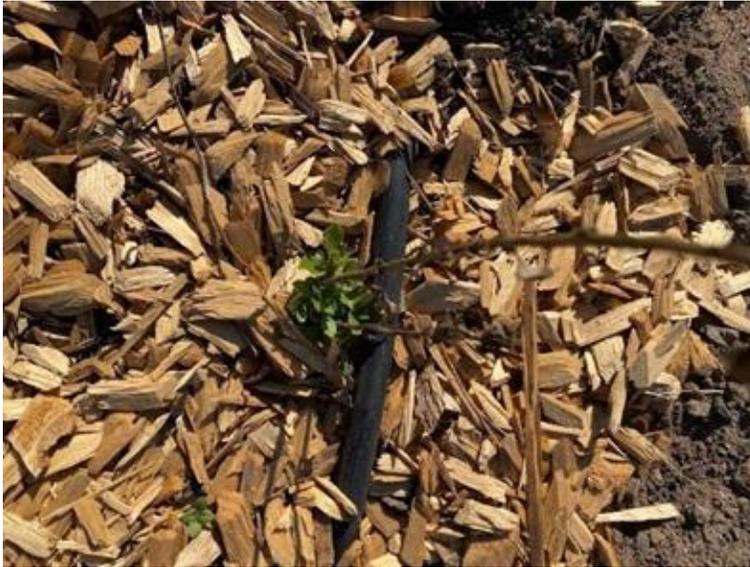
Foto 20. Aplicación de corteza en tazas de plantación.

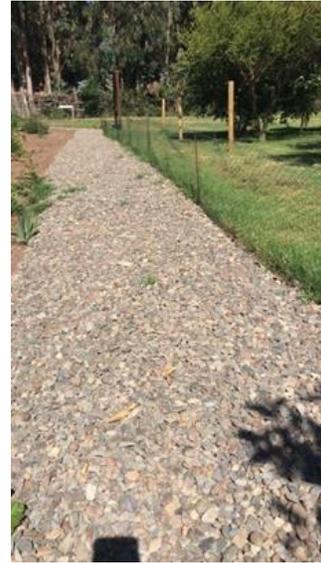
Foto 21. Instalación malla para control lagomorfos.

Se instaló manualmente una malla de protección a una altura de 60 cm. Malla gallinero recubierta para aumentar la durabilidad.

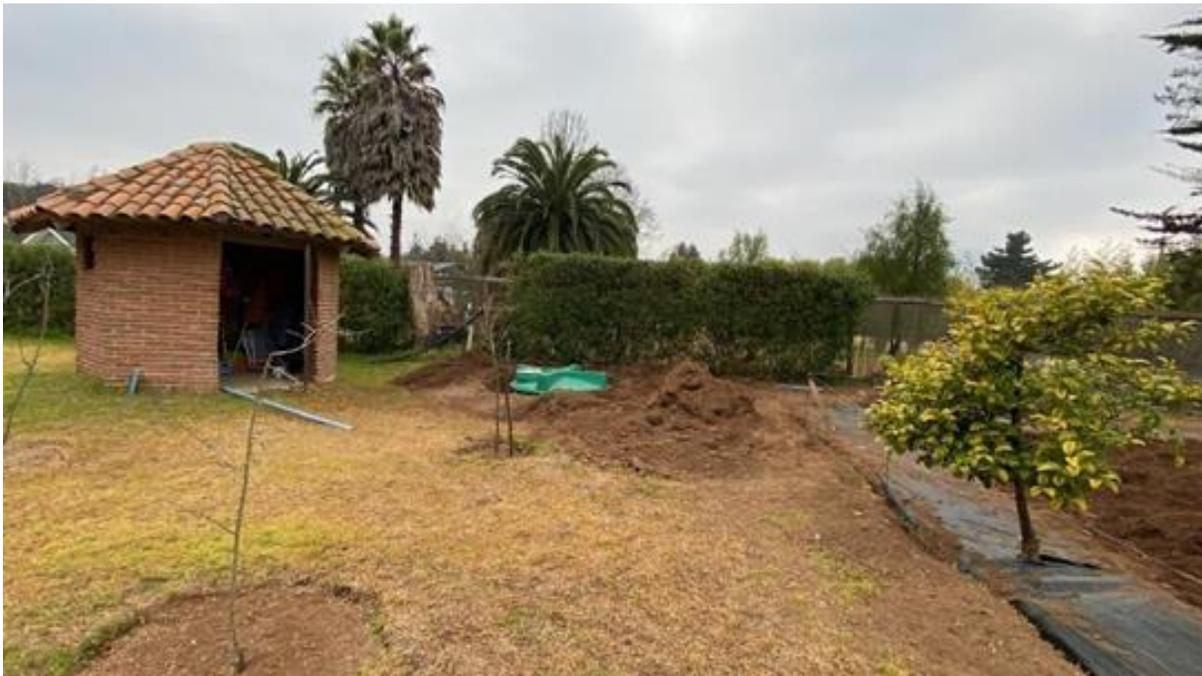
Foto 1 Caseta y estanque de riego.

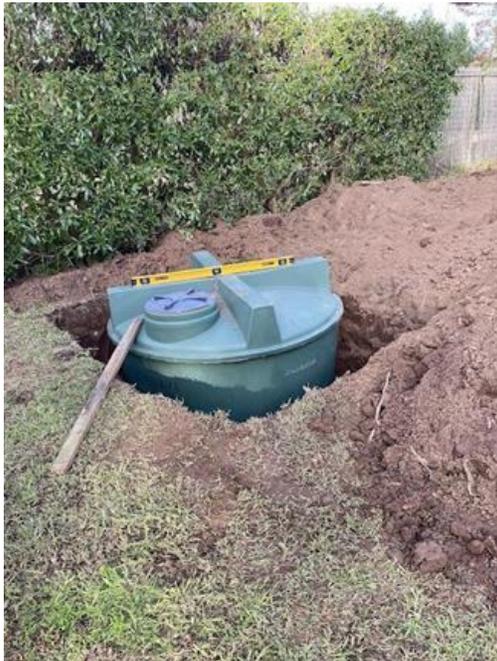
Foto 2 Estanque de riego enterrado.

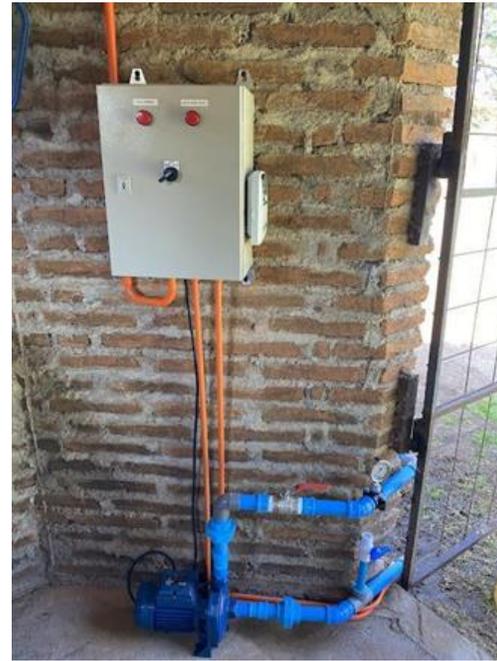
Foto 3 Caseta bomba y control de sistema de riego.

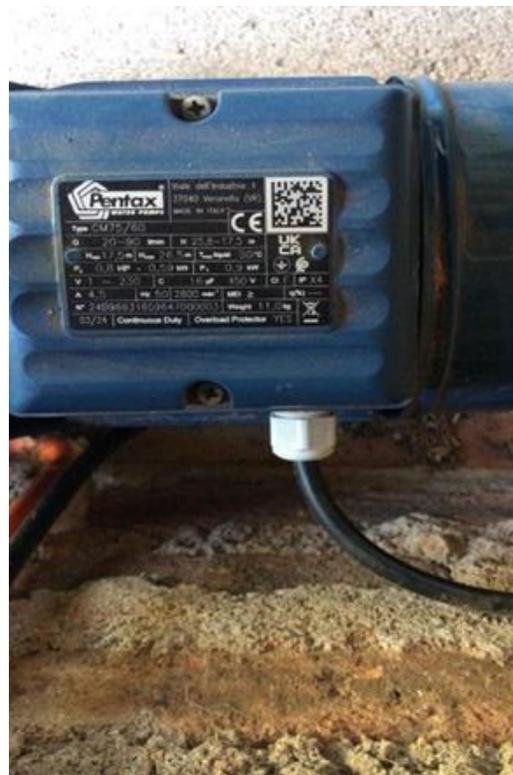
Foto 5 Placa de bomba.

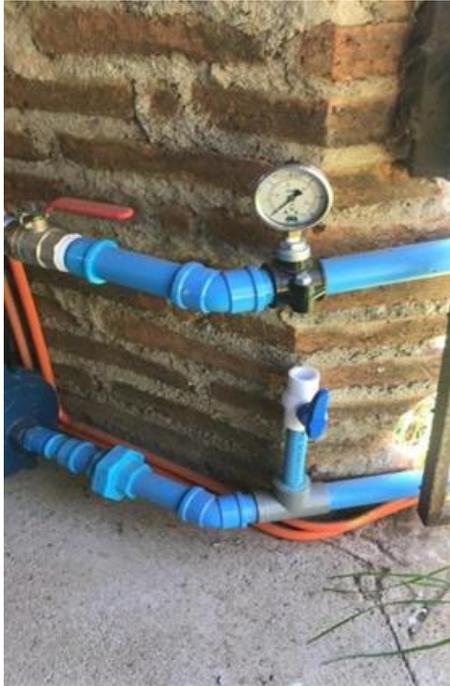
Foto 6 Manómetro e instalación cebado bomba

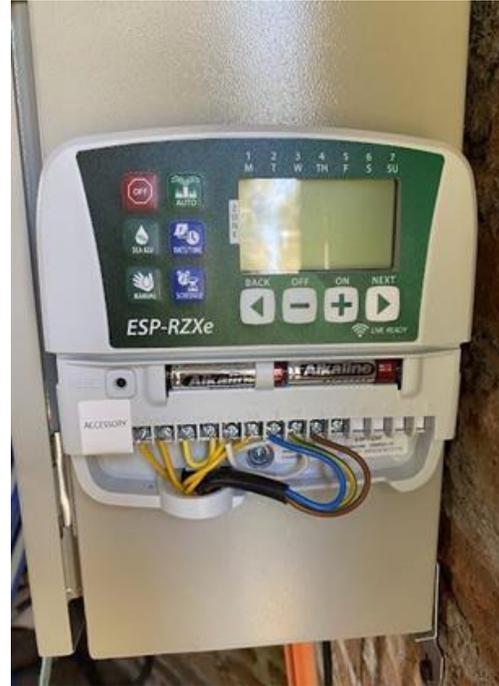
Foto 7 Programador sistema de riego

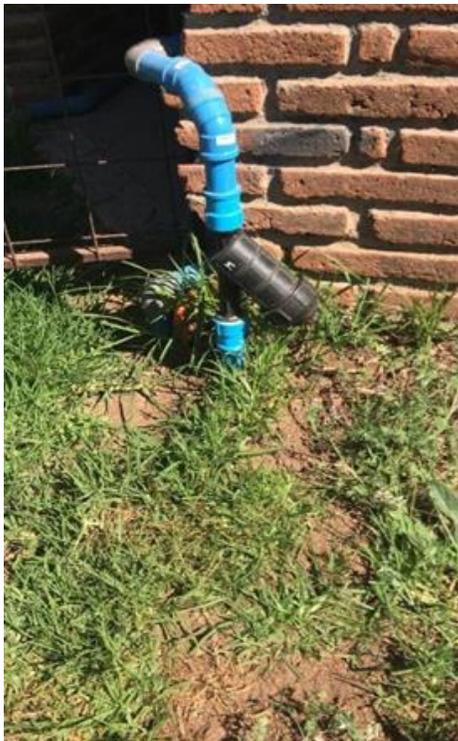
Foto 8 Filtro 1 1/4".

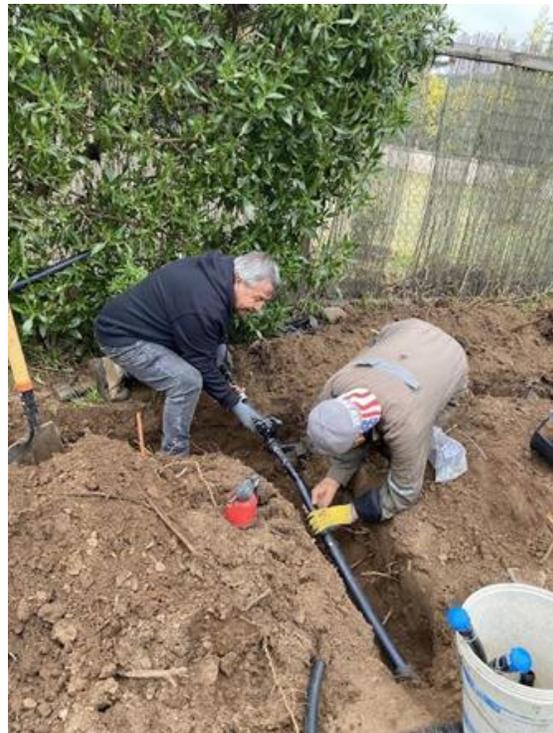
Foto 9 Instalación matriz de riego.

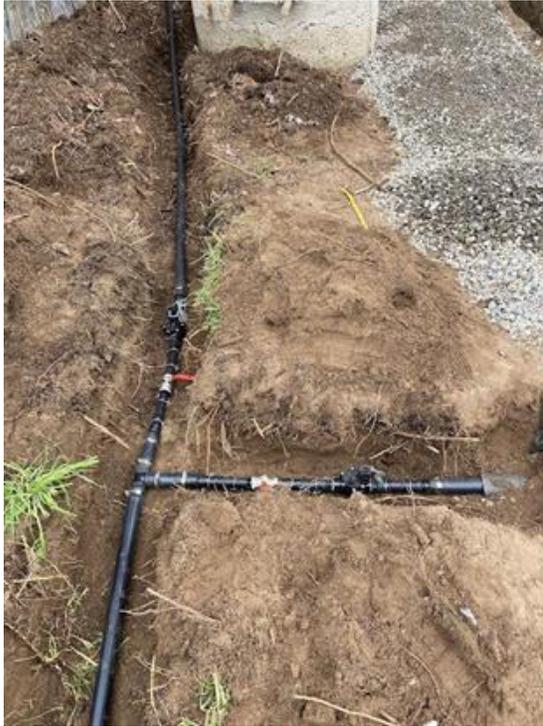
Foto 10 Instalación válvula 2 y válvula 3

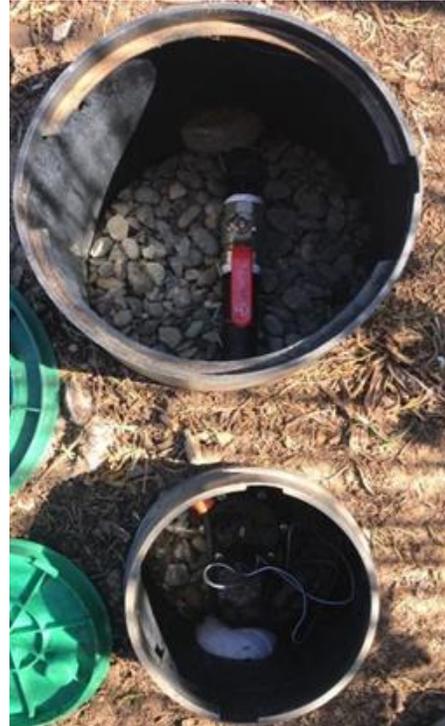
Foto 11 Caja guarda válvula

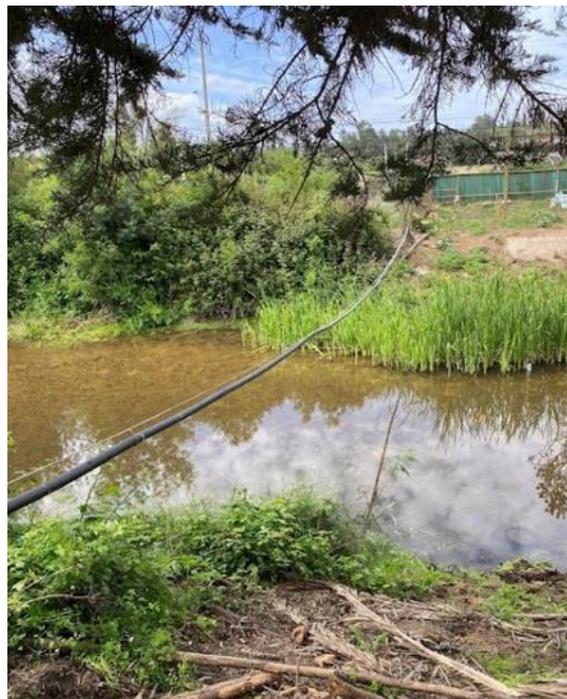
Foto 12 Submatriz de riego circuito 3 Cruce Estero Mantagua.
