“Rediseño, recuperación y reinstalación sistema de monitoreo Humedal de Cáhuil”

Informe Final

Marzo 2024

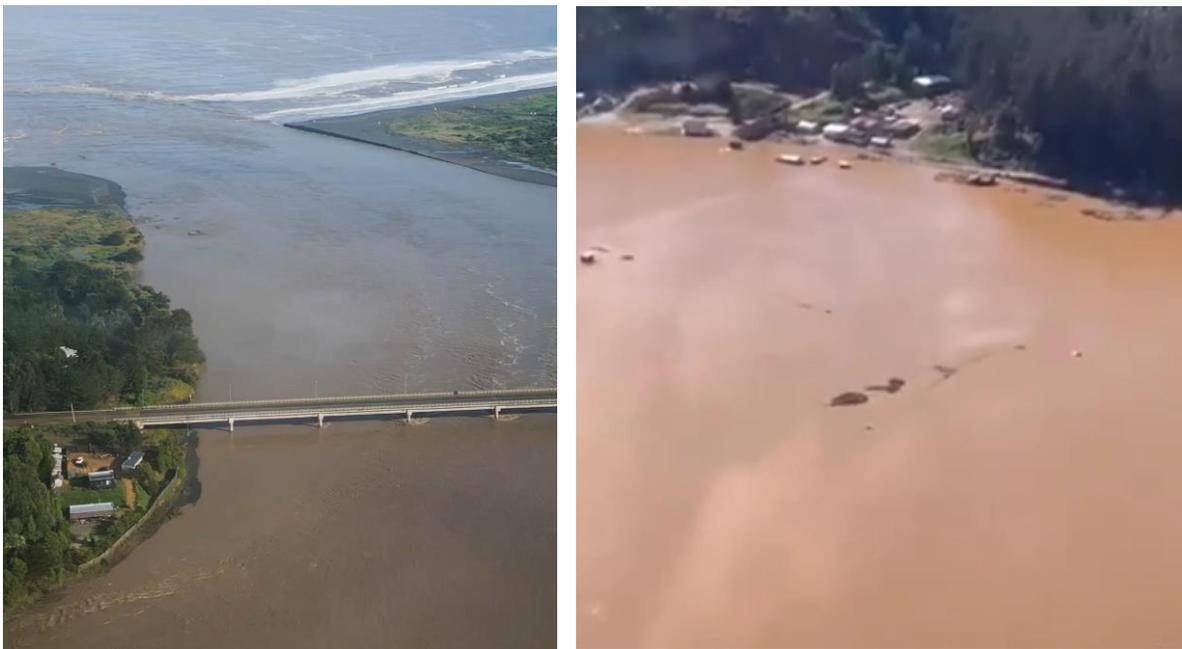
Figura 1 Izquierda: Sector desembocadura de Cáhuil. Derecha: Inundación en sector Barrancas en agosto 2023

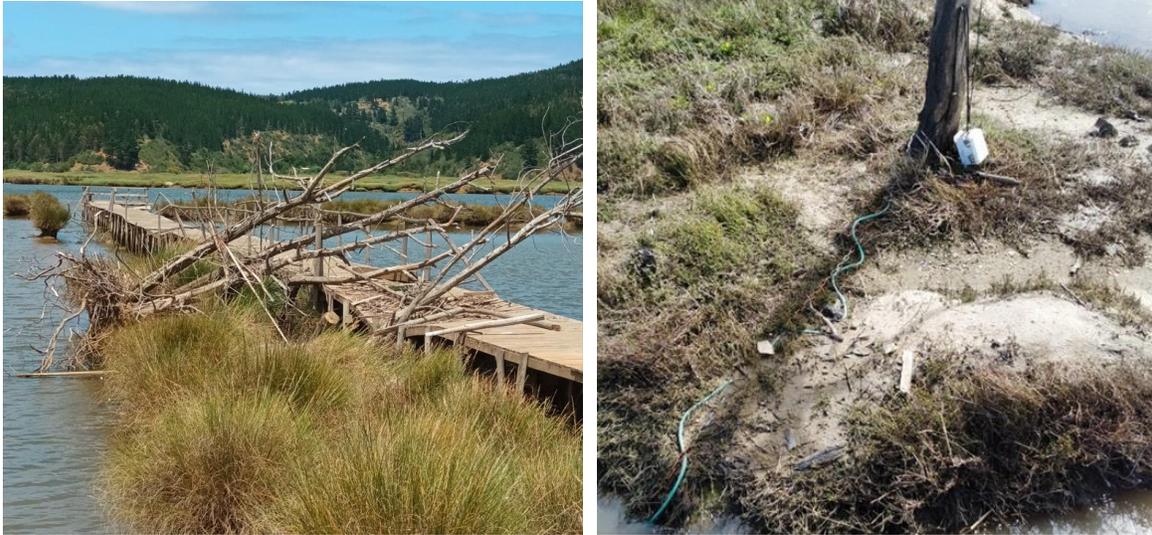
Figura 2 Izquierda: Pasarela en sector Barrancas dañada por árbol arrastrado por la crecida. Derecha: Estación de monitoreo dañada en sector Barrancas

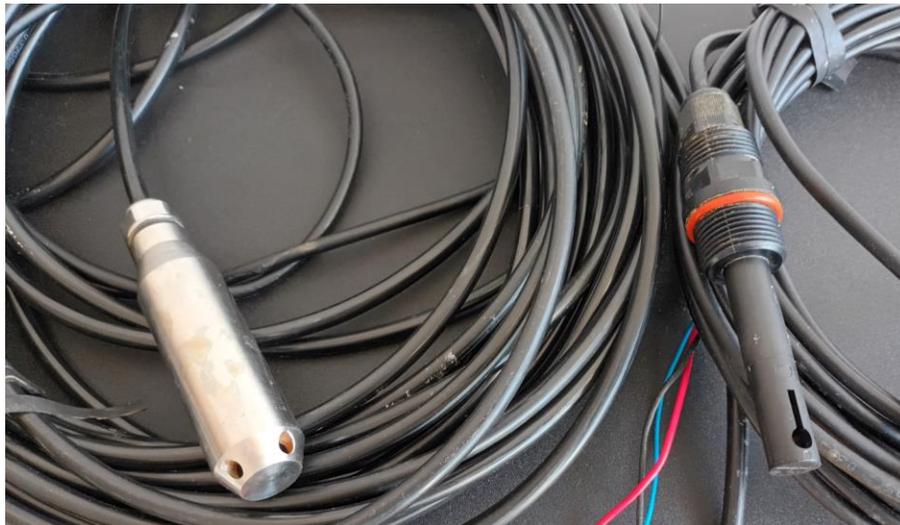
Figura 5 Sensores a evaluar. Izquierda: Sensor de Presión (RIKA RKL-01 Level). Derecha: Sensor de Salinidad (RIKA RK 500-13 EC/Salinity).

Se realizaron pruebas de lectura de nivel, que tiene especificación técnica de rango de operación de corriente es de 4 a 20 mA (equivalente a 0 a 20 m de columna de agua).

- Se limpia sensor con agua y cotonitos, para eliminar material adherido.
- Pruebas realizadas con sensor sumergido en 0.2 m de agua
- Inicialmente la lectura de corriente fue de aproximadamente 8 mA (equivalente a 5 m), lo cual no es consistente con la profundidad de la prueba.

- Posteriormente, el sensor entrega lectura de 25.5 mA (equivalente a nivel 27 m), lo cual, además, supera el rango máximo nominal del sensor.
- Se cortó 3 m de cable con corrosión y cable de ventilación (vented). Se aplicó estaño en los terminales y se volvieron a conectar a datalogger.
- Se repite medición inicial, obteniendo 7.5 mA, y luego vuelve a subir hasta 25.6 mA.
- La respuesta del sensor de presión se considera errática y fuera de rango normal de operación.

Se realizaron pruebas de lectura de salinidad, que tiene especificación técnica de rango de operación de corriente es de 4 a 20 mA (equivalente a 0 a 50 PSU, equivalente a ppt de salinidad).

- Temperatura ambiente de 22°C
- Medición en agua desmineralizada, con respuesta de corriente de 4.0017 mA (equivalente a 0 PSU)
- Medición de estándar de salinidad HANNA HI70024P (35.0 ppt), con respuesta de corriente de 9.812 mA (equivalente a 18.16 PSU). Respuesta de salinidad aproximadamente la mitad del estándar.

- Se vuelve a probar estándar (35.00 ppt) y resulta lectura de corriente 9.89 mA.
- El sensor parece sensible a los cambios de salinidad, sin embargo, es muy inexacto. Su lectura subestima notoriamente la concentración real, en un factor aproximado de x0.5.

Se puede inferir que el sensor de presión pudo haber tenido un daño electrónico debido a inundación del cable de ventilación, corrosión de los cables, alguna variación de voltaje, y/o golpe que haya afectado su electrónica. En relación al sensor de salinidad, se observó que sus mediciones presentan bastante inexactitud, por lo que, si bien se podría recalibrar mediante factores de escala, no se podría asegurar la calidad de los datos.

En base a los resultados descritos anteriormente, los sensores no se encuentran aptos para su reutilización. Se recomienda la reposición de sensores nuevos.

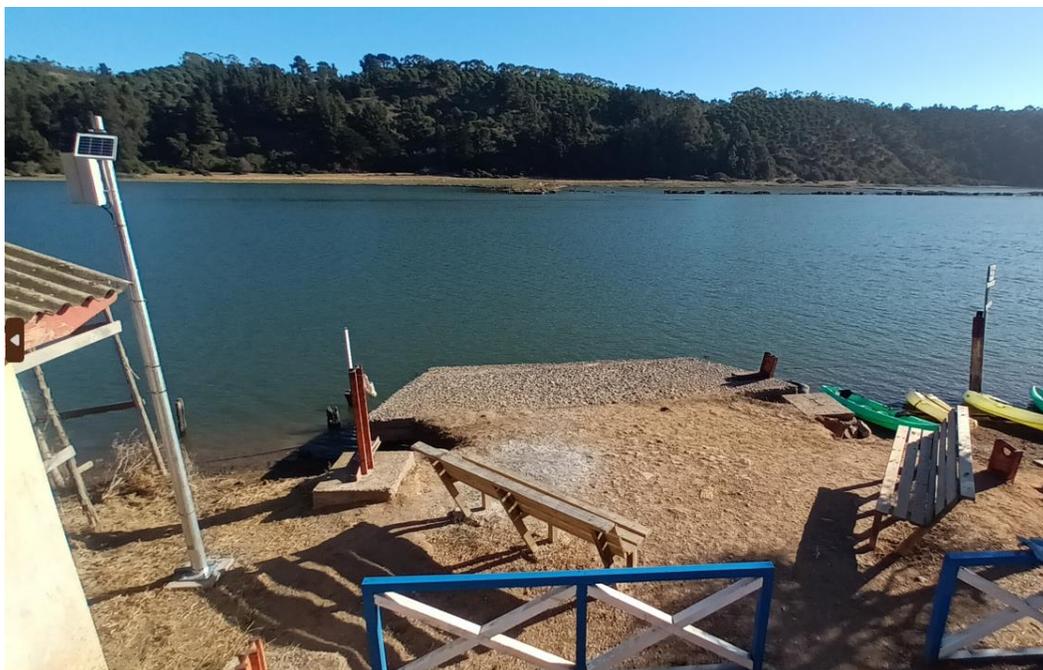
En las siguientes **Figura 11**, **Figura 12** y **Figura 13** se muestran imágenes del sitio de instalación general, como también, detalles de cada uno de los componentes instalados.

Figura 11 Vista general del sitio de Monitoreo en Sector Balseo

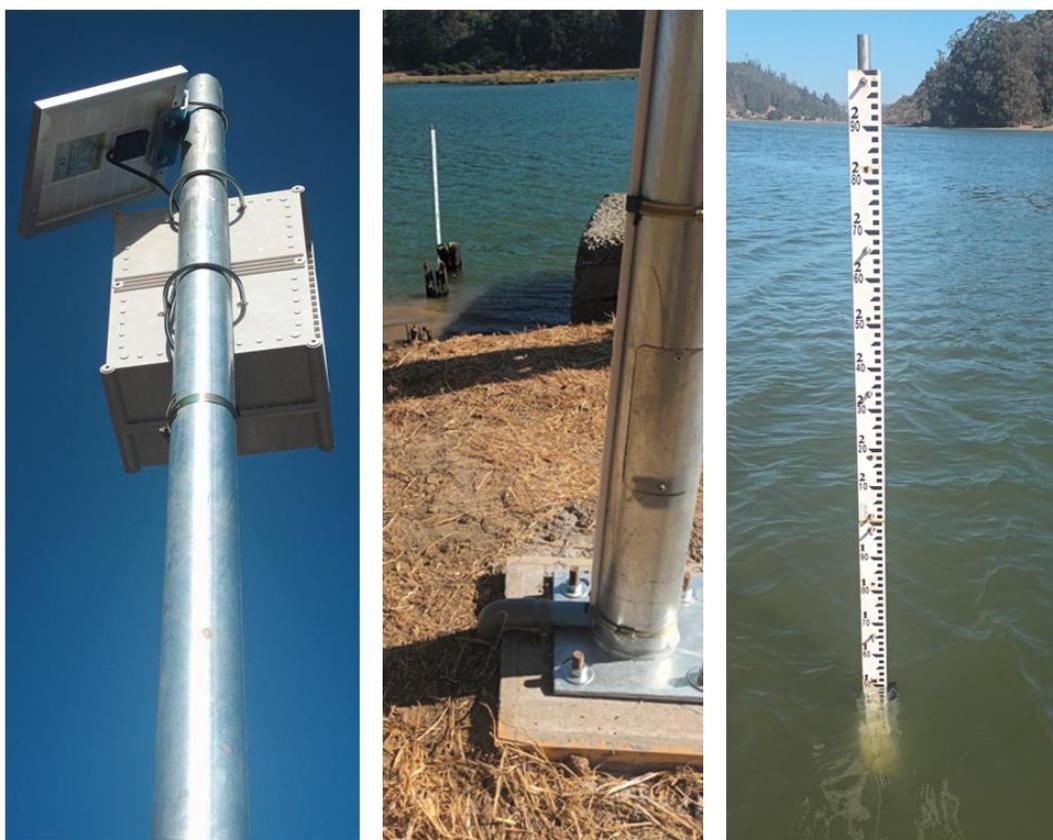
Figura 12 Detalle de la instalación, de izquierda a derecha: datalogger y panel solar, base de poste galvanizado y zona de cableado (enterrado/sumergido), y regleta de nivel.

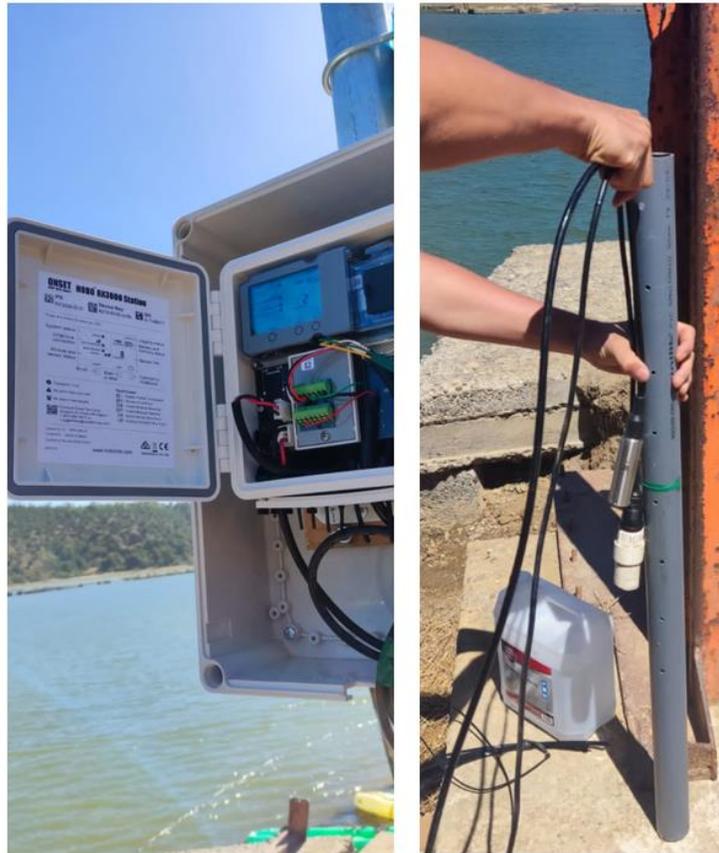
Figura 13 Detalle de la instalación, de izquierda a derecha: Interior de datalogger, y tubo de PVC perforado para resguardo de sensores sumergidos.
